**HOTARAREA NR.57 / 2025**

privind desfiintarea cladirii - C2 - "SPIRU HARET" (CF 79230) localitatea Costesti, judetul Vaslui, care apartine domeniului public al comunei Costesti, judetul Vaslui.

**DESFIINȚARE ȘCOALA DE ARTE ȘI MESERII** *ȘCOALA DE ARTE ȘI MESERII*  
**COSTEȘTI – C2** *ȘCOALA DE ARTE ȘI MESERII*

**RAPORT SINTETIC DE EXPERTIZA**  
**DESFIINȚARE ȘCOALA DE ARTE ȘI MESERII COSTEȘTI – C2**

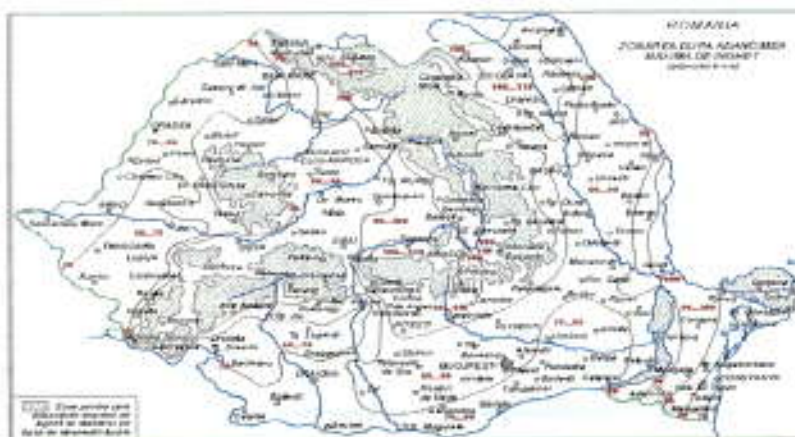
- Pentru eventualele corecții de lățime și adâncime se vor utiliza conform STAS 3300/2-85, anexa B, coeficienții  $k_1 = 0,05$ ,  $k_2 = 2,0$ ;
- Adâncimea de îngheț a amplasamentului este de 80-90 cm de la suprafața terenului, conform STAS 6054 / 77.

Zonarea teritoriului Romaniei dupa adancimea de inghet, conform STAS 6054 / 77 – Adancimi maxime de inghet

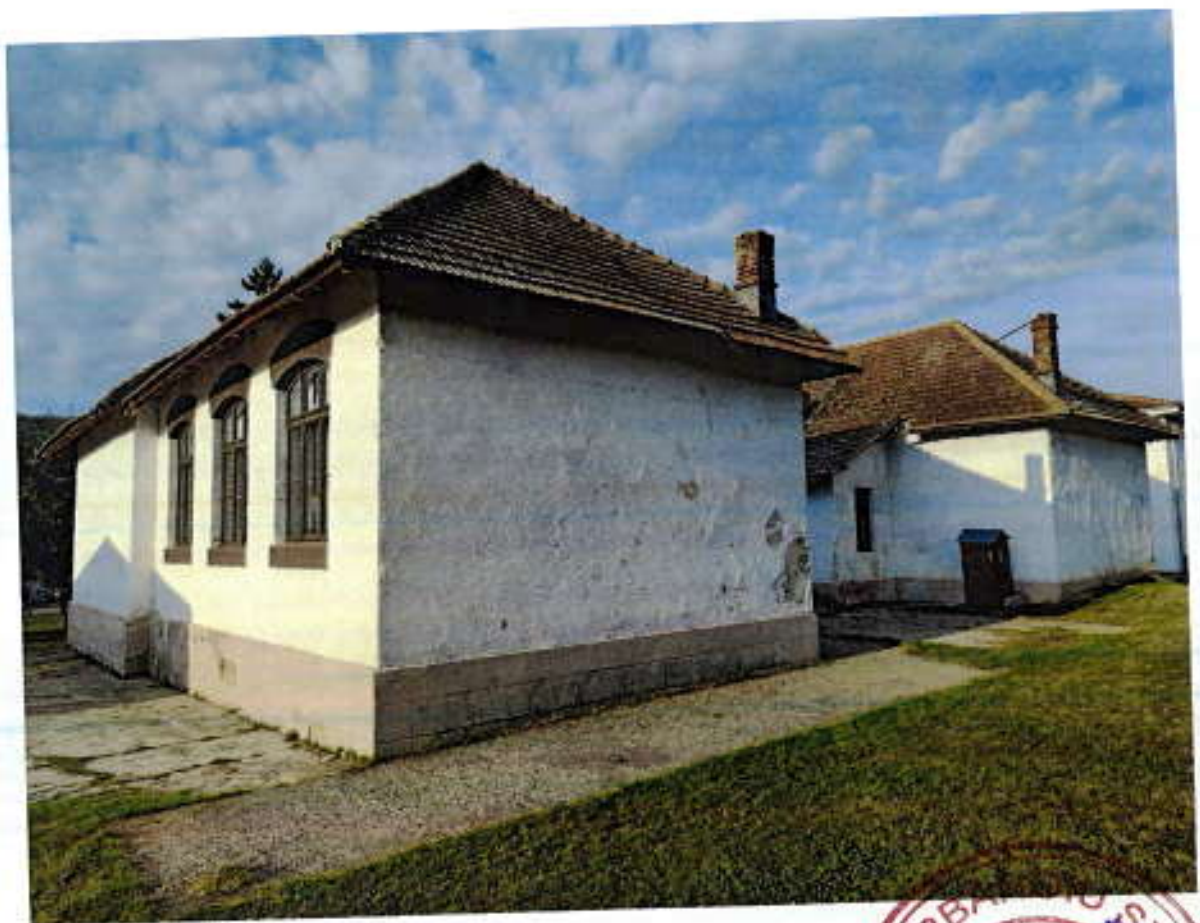
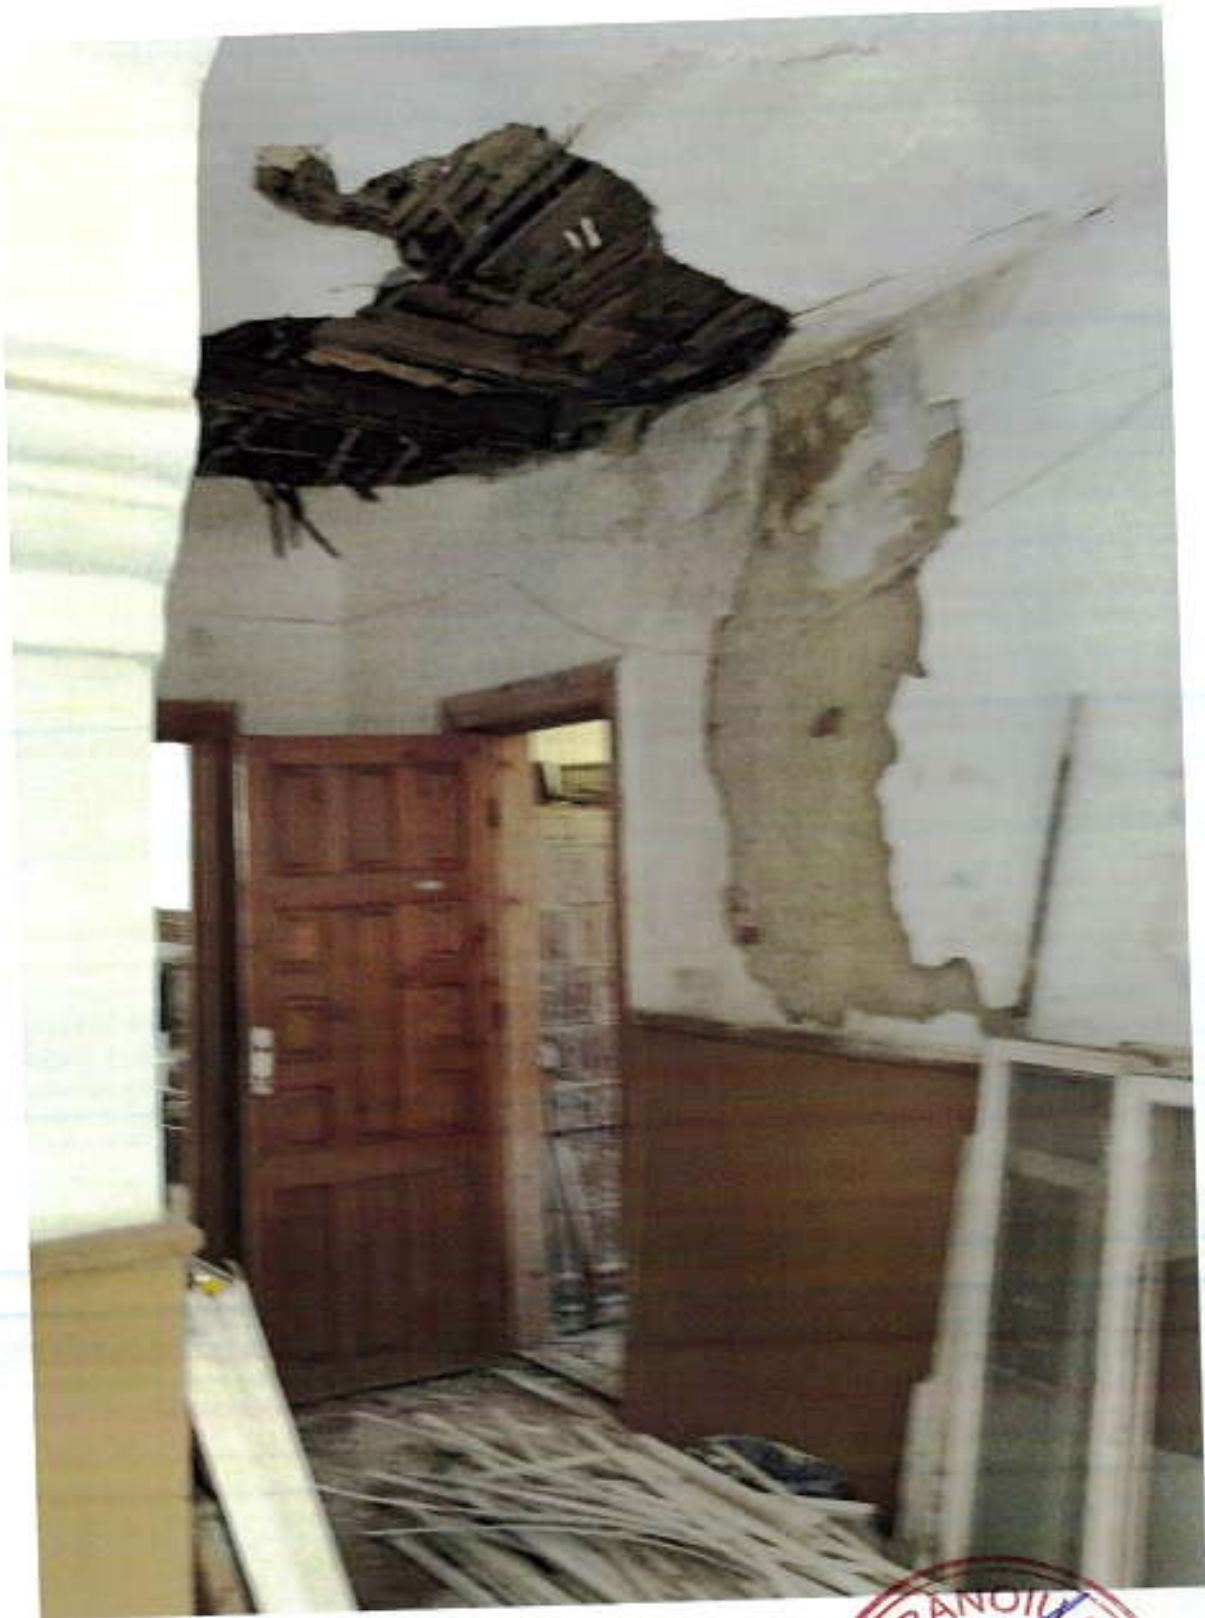
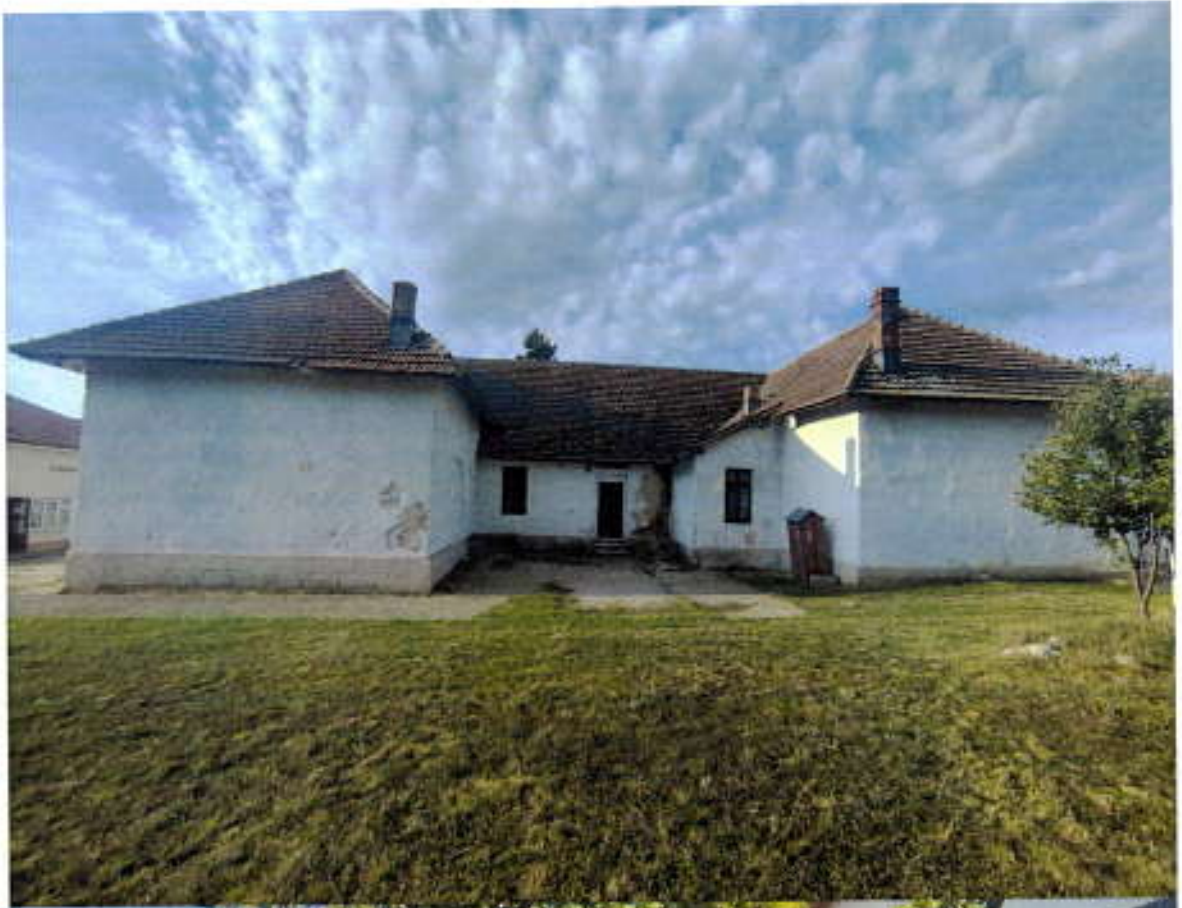
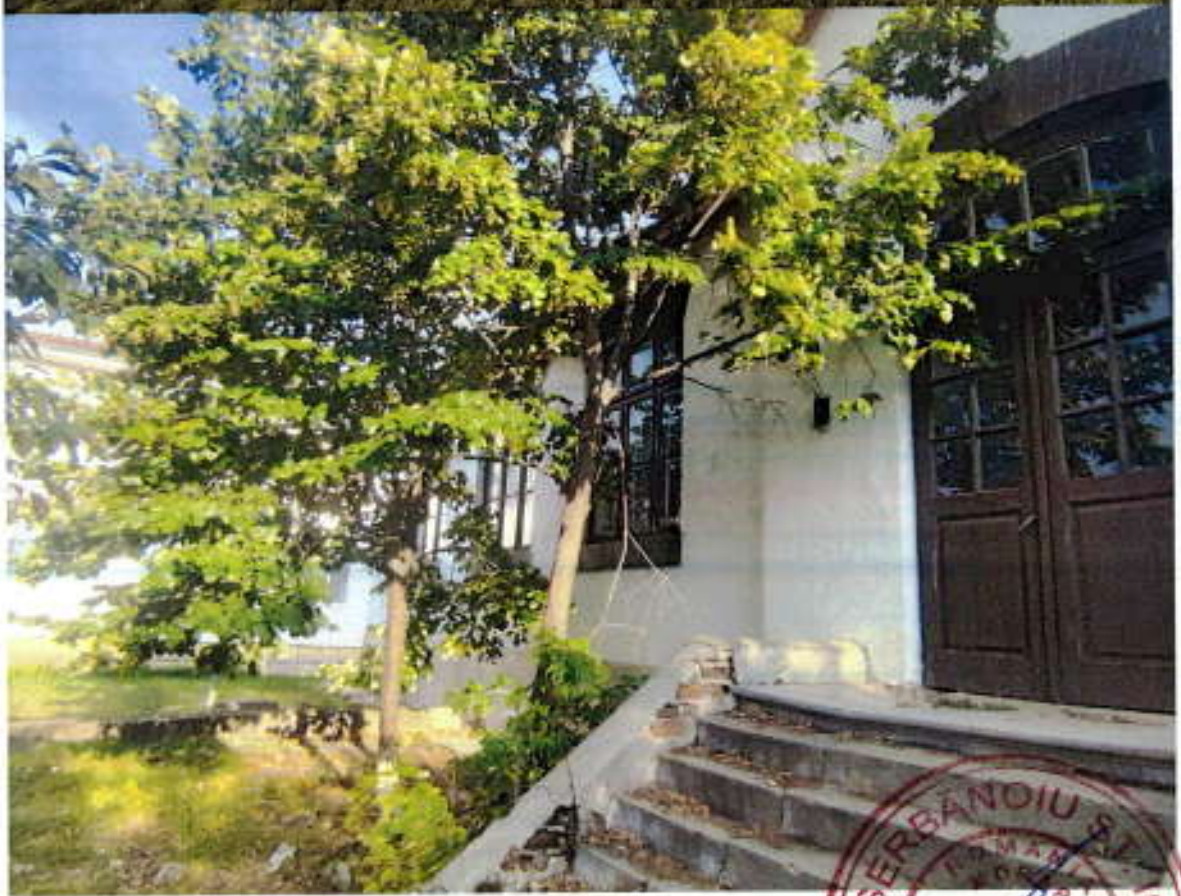
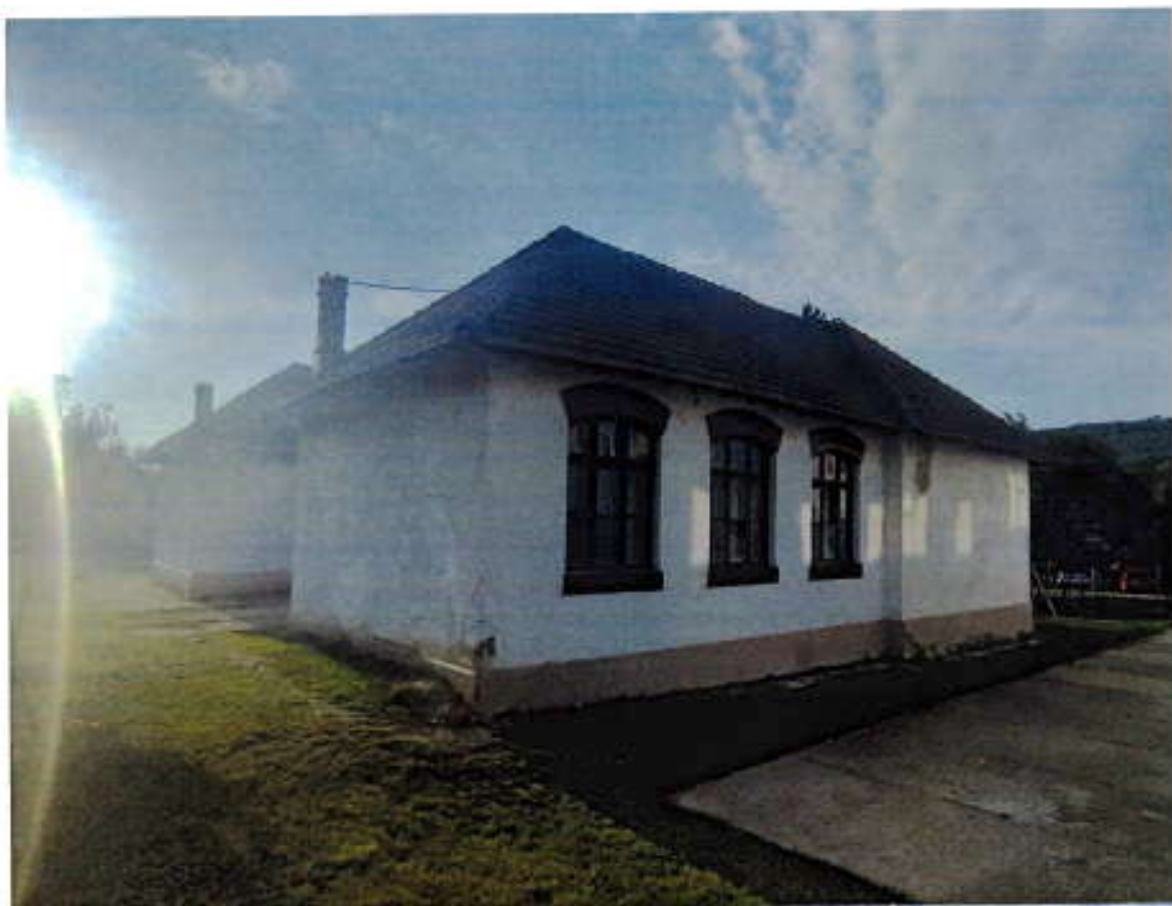
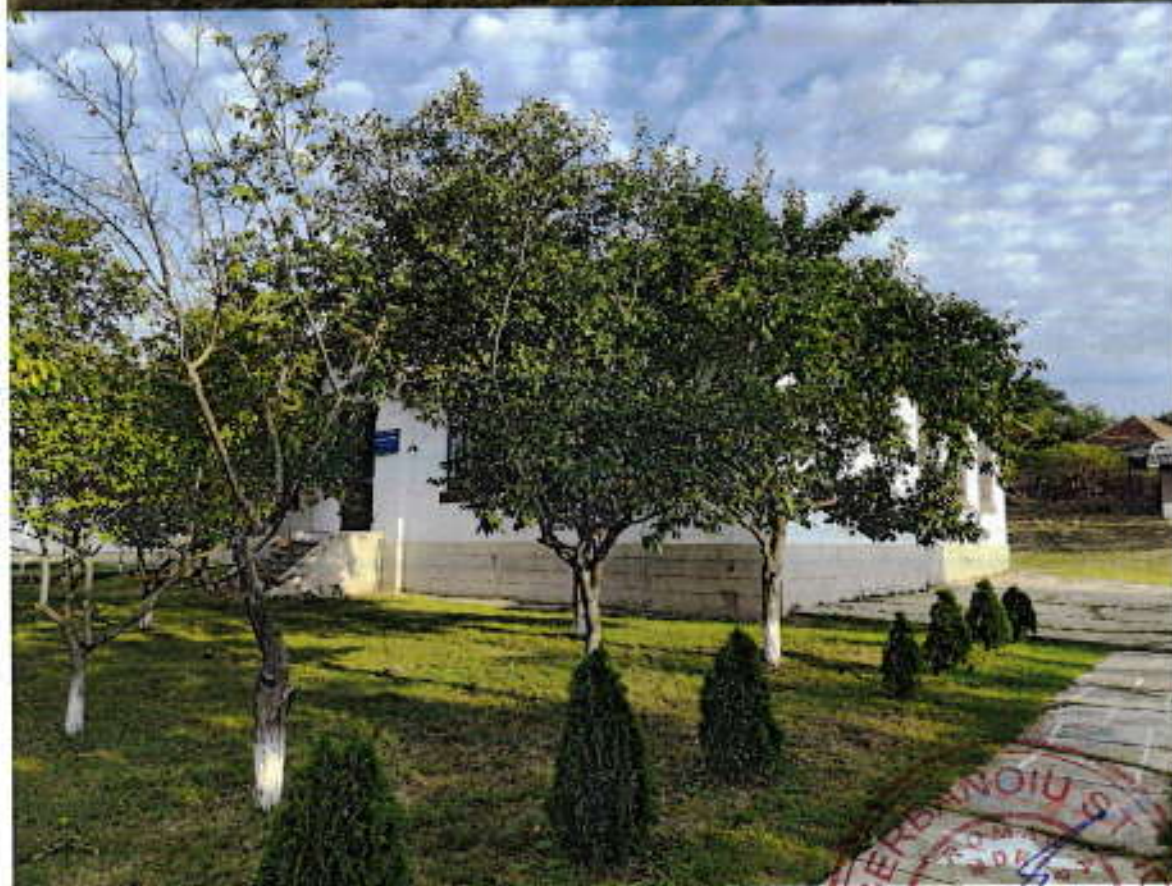
**A N E X Ă F O T O**  
**DESFIINȚARE ȘCOALA DE ARTE ȘI MESERII**  
**COSTEȘTI – C2**

În prezent, clădirea **Școala de arte și meserii Costești – C2 cu amplasare în Sat Costești, com. Costești, Județul Vaslui** se află într-o stare avansată de degradare a elementelor structurale și nestructurale, cu precădere, avarii fiind datorate atât cauzelor seismice, dar și neseismice, cu grad mare de generalizare, lipsa de îngrijire a construcției, accelerând degradarea elementelor structurale.

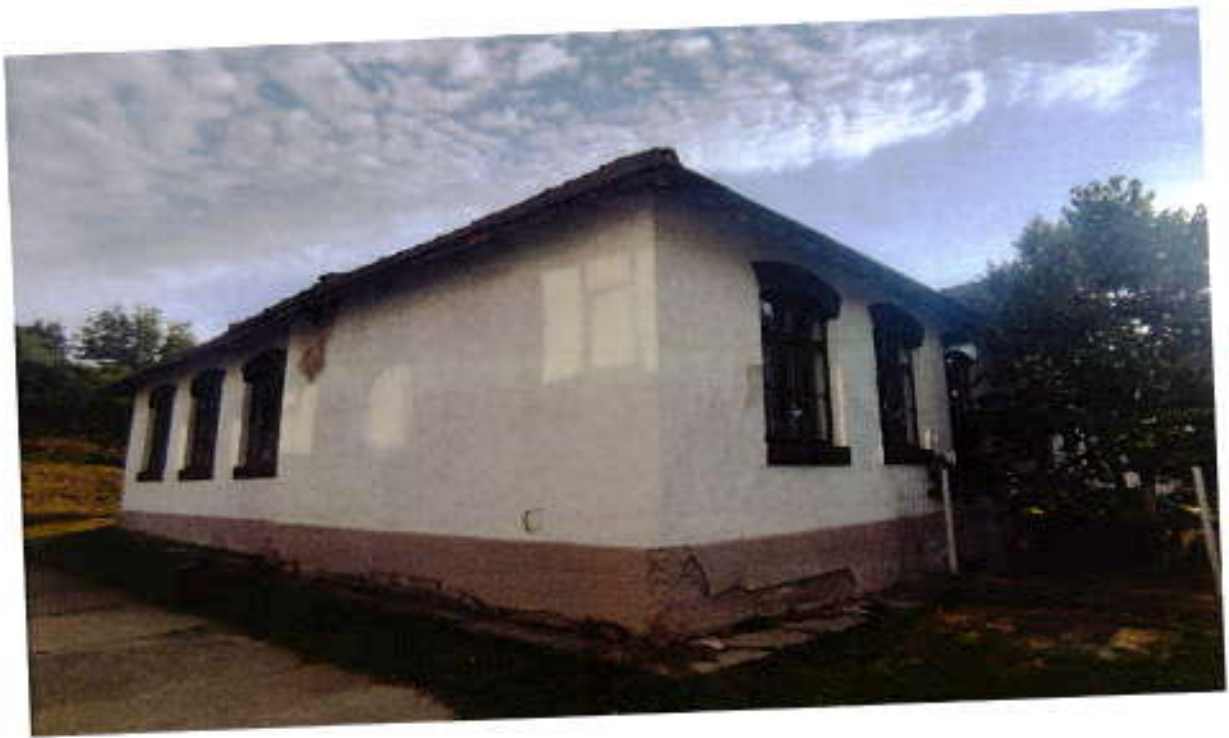
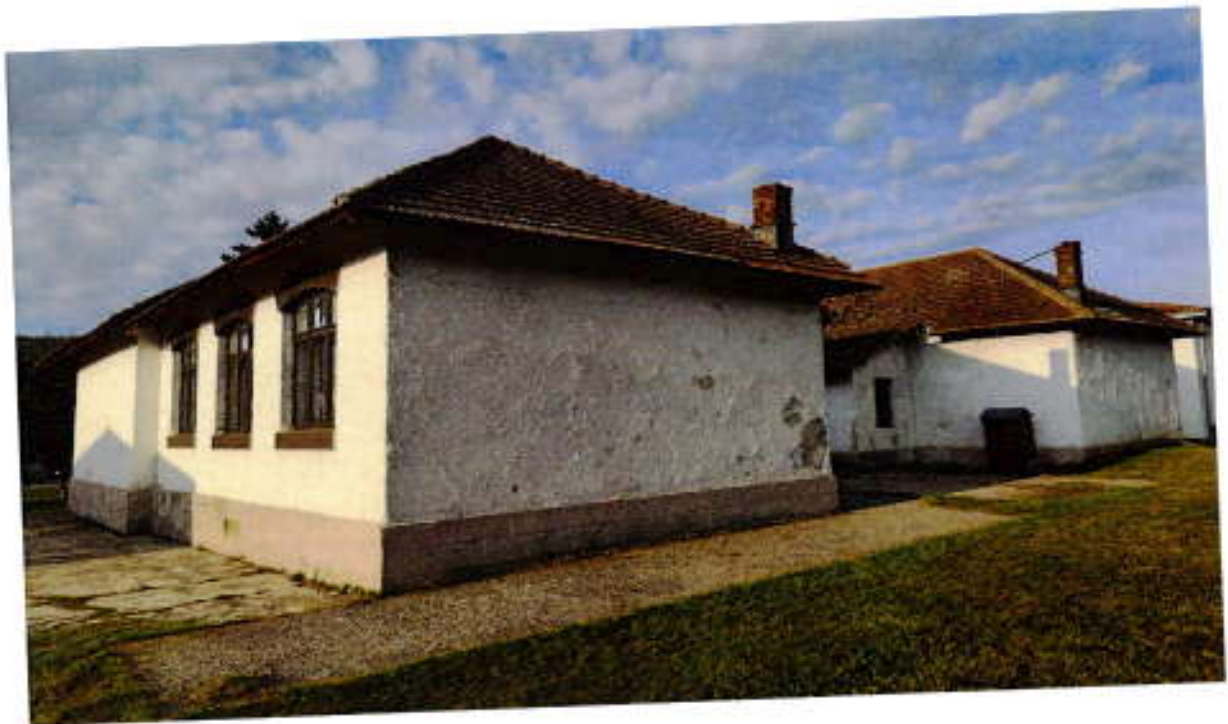
<b>S.C. TESS TOP CONSTRUCT S.R.L.</b> CUI: 43918836 F22/1667/2010 tel. 0760.868.868 email: <a href="mailto:ntescharia@gmail.com">ntescharia@gmail.com</a>		Beneficiar: <b>Comuna Costești</b>	Proiect nr. <b>07.09/2025</b>
	Denumire proiect: <b>„Desființare clădire - C2 „SPIRU HARET”                  din localitatea Costești, județul Vaslui</b>		Denumire planșă: <b>Fațada principală</b>	
Specificatie:	Prenume - Nume	Semnatura	scara	Planșa nr. <b>A5</b>
Sef Proiect:	Ing. Cristina Ciobanu	 	1:100	
Proiectat:	Arh. Mihai Vasile	 	septembrie 2025	
Desenat:	Ing. Cristina Ciobanu

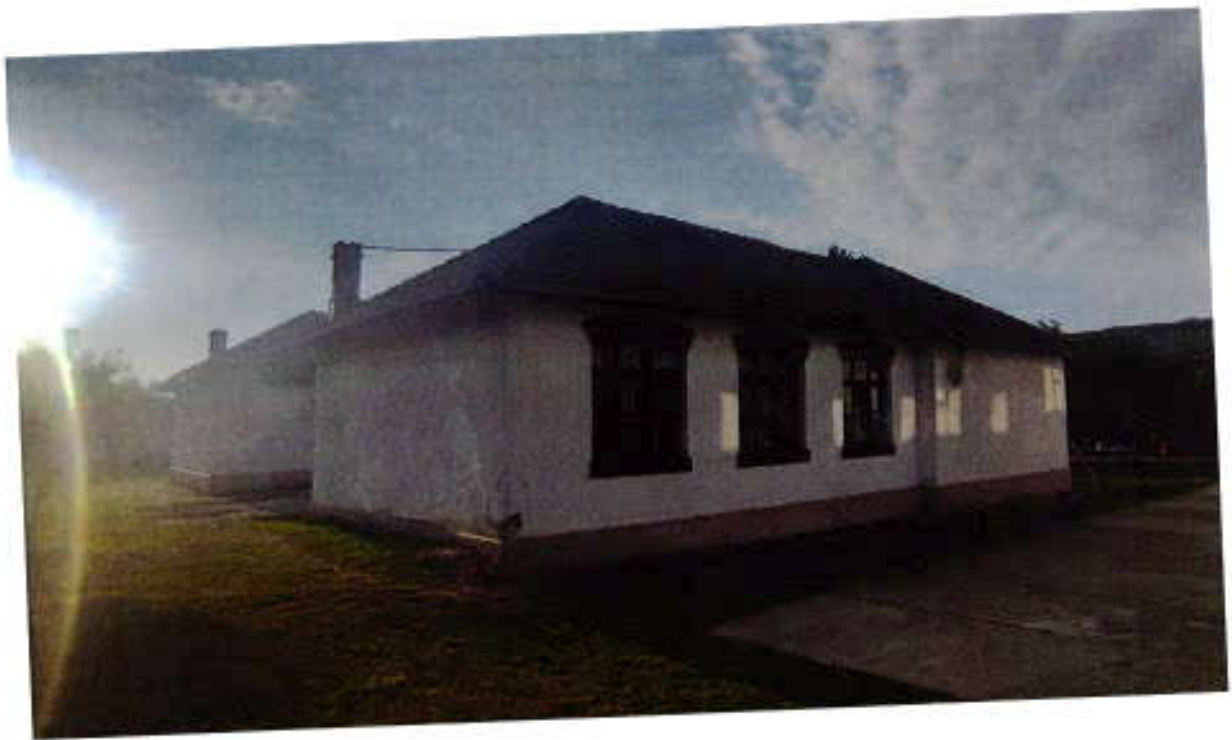
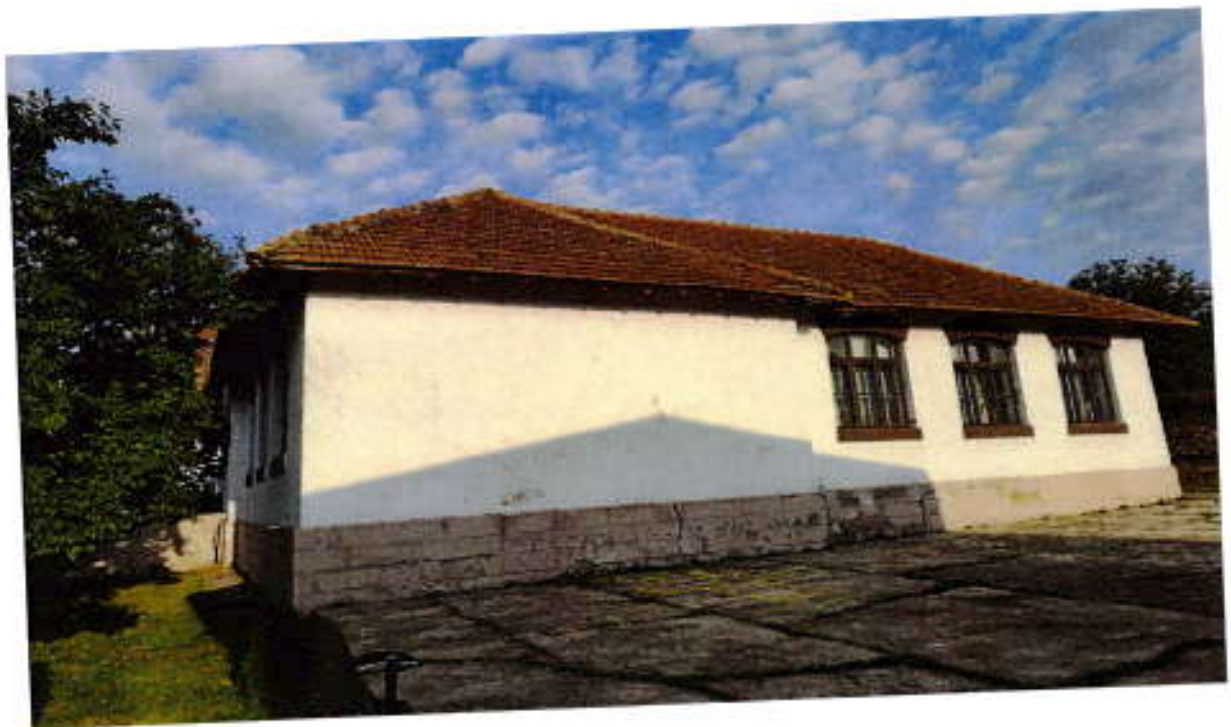
<b>TESS TOP CONSTRUCT</b> <small>PROIECTARE SI EXECUTIVUL SI CONSTRUCȚII</small>	<b>S.C. TESS TOP CONSTRUCT S.R.L.</b> CUI: 43918836 tel. 0760.868.868 - email: <a href="mailto:altesstario@gmail.com">altesstario@gmail.com</a> F22/1667/2010		Beneficiar: <b>Comuna Costești</b> Denumire proiect: <b>Desființare clădire - C2 „SPIRU HĂRET”</b> <b>din localitatea Costești, județul Vaslui</b> <small>sat Costești, comuna Costești, județul Vaslui</small>	Proiect nr. <b>07.09/2025</b>  faza: <b>D.T.A.D.</b>
	Specificatie:	Prenume - Nume	Scara	Denumire planșă: <b>Fațada laterală stânga</b>  Planșa nr.: <b>A<sub>6</sub></b>
	Sef Proiect:	Ing. Cristina Ciobanu	1:100	
	Proiectat:	Arh. Mihai Vasile	septembrie 2025	
Desenat:	Ing. Cristina Ciobanu
